Beliebte undichte Stellen

Heute tropft es aus der Kupplung ...

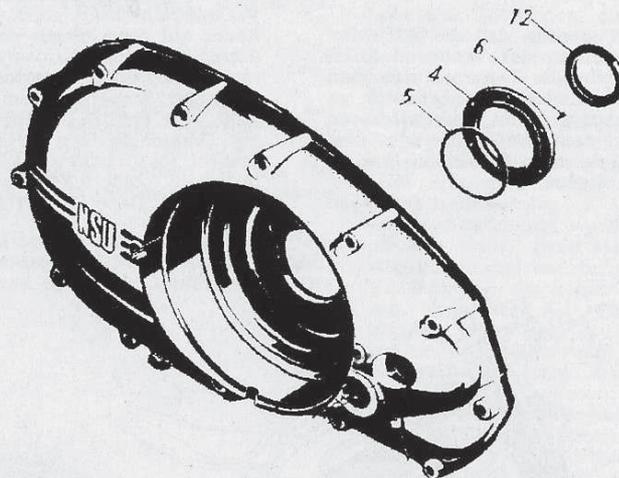
In der Ersatzteilliste ist folgende Abbildung zu sehen Aufnahme für Dichtring 081 801 046

1. Ausführung bis 1285517/786262

Blechpressteil mit Nut für O-Ring (Vior 49-3,5)

6X Senkniet (Alu) 2,6x10 DIN 661

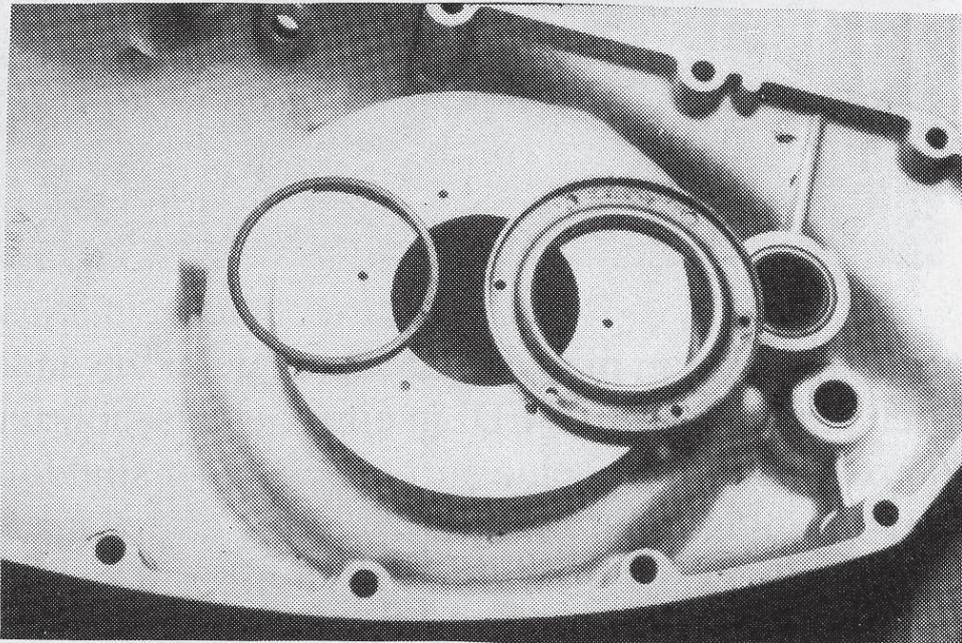
Die Beschädigungen an Halteringen und linken Deckeln, dort, wo beide Teile zusammengenietet werden, entstehen durch nachsenken der alten Niete. Hierbei können Risse an den dünnwandigen Teilen entstehen um die Nietlöcher herum.

Das Nachklopfen der alten Niete bringt übrigens keine Besserung, weil die alten Dichtungen (egal ob 1.- oder 2. Ausführung) verhärtet und spröde sind.

Die Änderung zur 2. Ausführung hatte wahrscheinlich zwei Gründe. Die verschiedenen Ausdehnungskonstanten vom Blechpressteil zum Alu-Kupplungsgehäuse, wozwischen die Dichtung sitzt und die zeitbedingte schlechte Qualität der Gummiringe (schnell verhärtet).

Heutiges Material, z.B. Viton, ist dagegen traumhaft gut und für Hitze und Chemie unserer Motoren fast unzerstörbar. (O-Ring: VIOR 49-3,5)

Das heißt also beim Blechpresshaltering ist man mit dem Erneuern des O-Ringes, der Nieten und des WEDI sicher, alles notwendige an dieser Stelle getan zu haben, es sei denn der linke Deckel weist Risse um die Nietlöcher herum auf. Dann muß Ersatz her. Sparen an dieser Stelle bringt nur Langzeitärger in Form von Ölflecken.

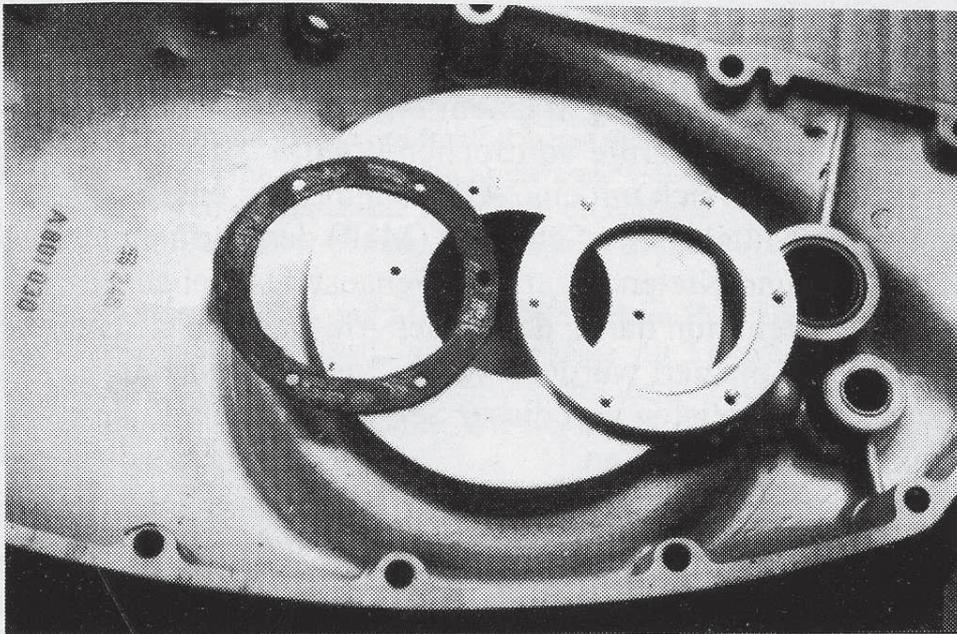
Bei der 2. Ausführung ist der Ring aus Aluminium, gedreht und mit einer weichen 1mm starken Flachdichtung unterlegt.

Ansonsten ist die Reparatur mit einer neuen Dichtung, mit einem neuen Dichtring (wenn der alte krumm geklopft und - oder rissig ist) und neuen Nieten auch zu bewältigen.

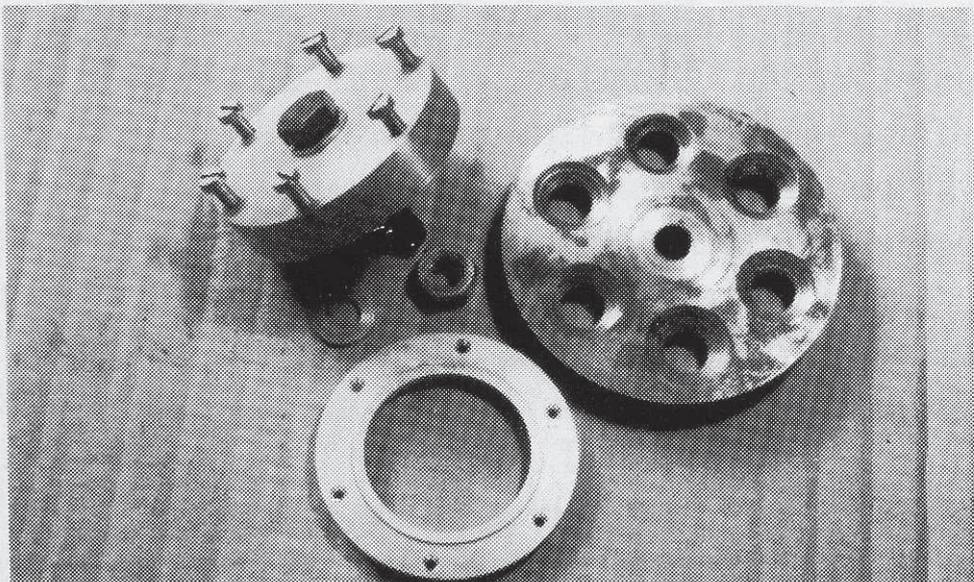
Würde man Nieten für Nieten einzeln nacheinander verstemmen, könnten sich die Teile im Nietbereich verformen (evtl. mit Rißbildungen) und die zuerst verstemmten Nieten wären wieder lose, so das kein ausreichender Druck rundum auf die Dichtfläche ausgeübt würde.

Hierbei handelt es sich um eine Alu-Scheibe und eine Stahl-Scheibe, die Mittels einer Schraube (M10) den Aufnahmering mit Dichtung und Nieten gegen das Gehäuse festziehen.

Der Trick besteht nun darin, daß in der Alu-Scheibe 6 Schrauben M4 genau dort plaziert wurden, wo die Nietköpfe sitzen.

So kann man die Nieten von dieser Seite her einzeln in ihre versenkte Position drücken.

Die Stahlscheibe auf der anderen Seite hat entsprechend große Aussparungen um die nun dort hervorstehenden Nietenden mit Gefühl vorsichtig zu verstemmen.

Durch die zusammengespannten Scheiben kann sich hier nun nichts verziehen.
