Beliebte undichte Stellen

Heute tropft es aus der Kupplung ...

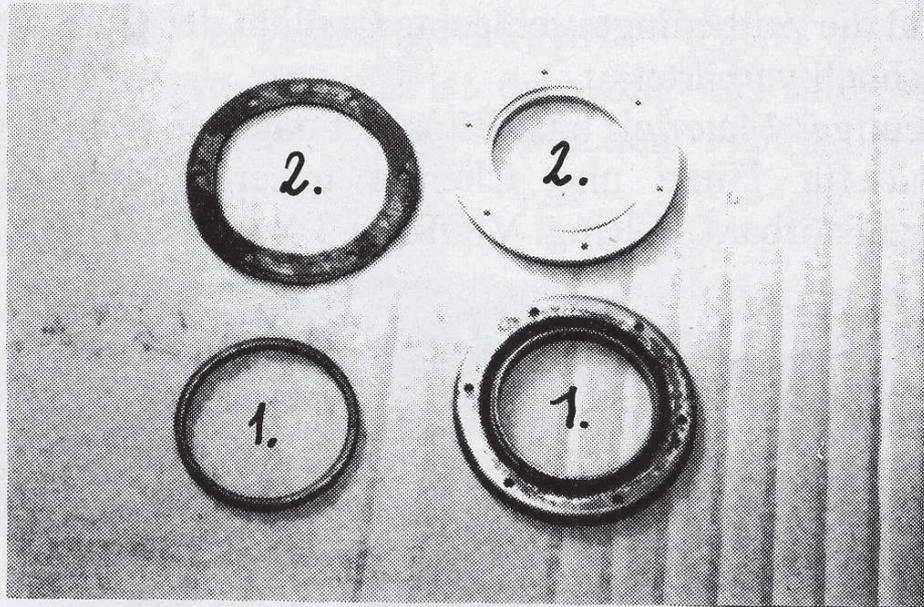
In beiden Aufnahmeringen ist der Wellendichtring 35X47X7 vorgesehen.

Typisch NSU kann man da nur sagen, denn wo andere Firmen einfach einen WEDI in eine Gehäusebohrung einsetzen, baute NSU eine aufwendige aber sinnvolle Haltevorrichtung, die bei Beschädigung ausgetauscht werden kann, anstatt den kompletten linken Deckel zu verschrotten !

Die Beschädigungen an Halteringen und linken Deckeln, dort, wo beide Teile zusammengenietet werden, entstehen durch nachsenken der alten Niete. Hierbei können Risse an den dünnwandigen Teilen entstehen um die Nietlöcher herum.

Das Nachklopfen der alten Niete bringt übrigens keine Besserung, weil die alten Dichtungen (egal ob 1.- oder 2. Ausführung) verhärtet und spröde sind.

Die Montage und Demontage des WEDI von der falschen Seite her lockert auch die Nietbefestigungen. (Montage und Demontage: vom Motorraum aus zum Kupplungsgehäuse hin)

Die Änderung zur 2. Ausführung hatte wahrscheinlich zwei Gründe. Die verschiedenen Ausdehnungskonstanten vom Blechpressteil zum Alu-Kupplungsgehäuse, wozwischen die Dichtung sitzt und die zeitbedingte schlechte Qualität der Gummiringe (schnell verhärtet).

Das heißt also beim Blechpresshaltering ist man mit dem Erneuern des O-Ringes, der Nieten und des WEDI sicher, alles notwendige an dieser Stelle getan zu haben, es sei denn der linke Deckel weist Risse um die Nietlöcher herum auf. Dann muß Ersatz her. Sparen an dieser Stelle bringt nur Langzeitärger in Form von Ölflecken.

Ansonsten ist die Reparatur mit einer neuen Dichtung, mit einem neuen Dichtring (wenn der alte krumm geklopft und - oder rissig ist) und neuen Nieten auch zu bewältigen.
